## 気管切開用マスクに係る添付文書の改訂について

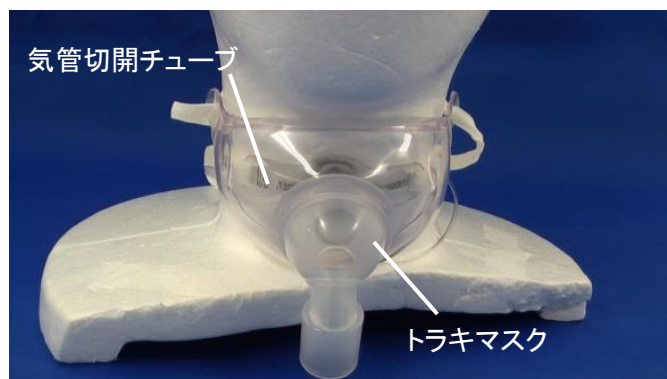
図2 トラキマスクの装着例

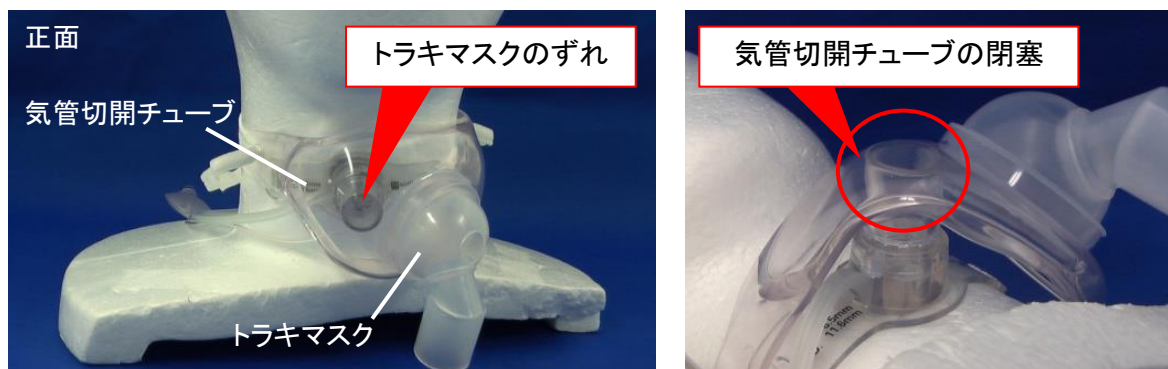
今般、気管切開チューブを装着中の患者に対し、[REDACTED]製のトラキマスクを使用して酸素投与を行っていたところ、トラキマスクがずれ、気管切開チューブのコネクタ口がトラキマスクにより塞がれたため(図3参照)、患者は呼吸ができない状態となり、チアノーゼ症状を認めたとの事例が報告された。当該事例の患者は、生体情報モニタ(心電図モニタ)を装着していたことから、そのアラームにより発見されたものである。なお、トラキマスクのずれについては、患者の体動やトラキマスクを固定するストラップが緩んでいたこと等が要因と推察されている。

図3 トラキマスクのずれによる気管切開チューブの閉塞

今回、当該事例の発生を受け、トラキマスクのずれにより、気管切開チューブのコネクタ口を塞いでしまう重大なリスクについての注意喚起及び患者の状態に応じた生体情報モニタの併用について、医療機関へ情報提供するよう[REDACTED]社に指導したところである。

以上のことから、以下の内容をトラキマスクの添付文書に追加記載すると共に、医療機関に対して、注意喚起することが望ましいと考える。

• 【警告】欄に以下の内容を記載すること。

患者の体動や固定状態などにより本品の装着位置にずれが生じた場合、気管切開チューブのコネクタ口を塞ぎ、呼吸困難となるおそれがあるため注意するとともに、このようなリスクを考慮して本品の使用を検討すること。

また、本品を使用する際は、患者の状態に応じて生体情報モニタを併用すること。

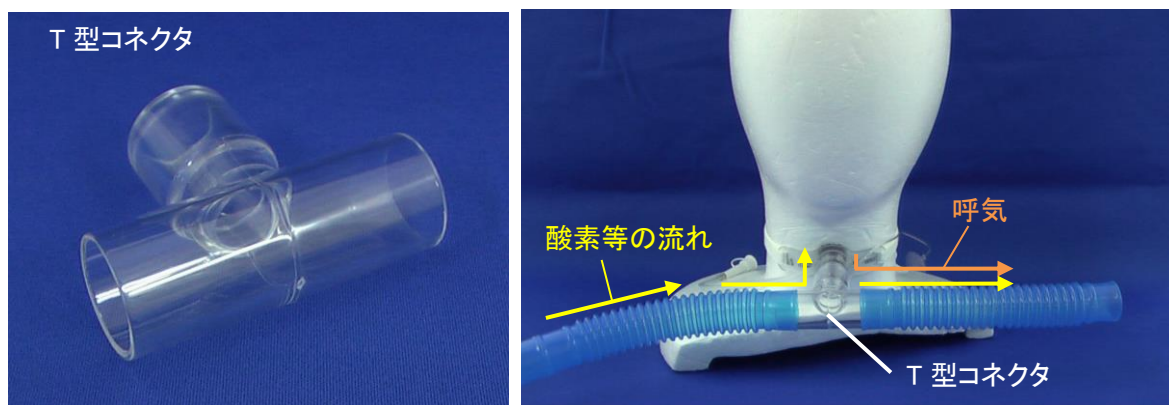
また、トラキマスクと同じ使用目的を有する製品としては、気管切開チューブに接続して使用する T 型コネクタ(図4参照)もあり、このような製品ではトラキマスクのような、ずれによる気管切開チューブ閉塞のリスクがないことから、当該事象発生のリスクを考慮してデバイスの選択を行うべきと考えられた。

図 4 T 型コネクタの使用例
